Die Bau- und Kunstdenkmäler der Provinz Schläeswig-Holstein

II. Band, Kiel 1888

### **Bannedorf**, 4 km n.n.ö. von Burg a. F.

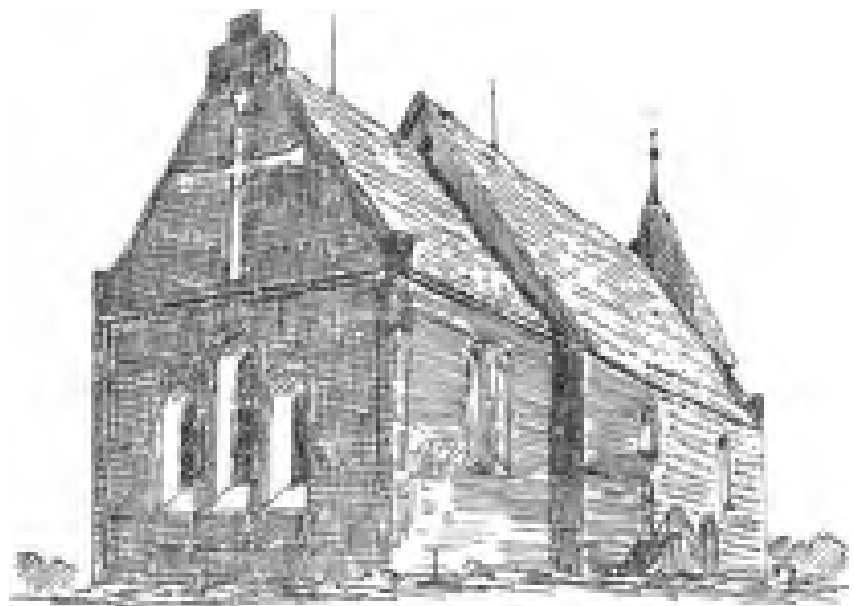
Fig. 909. Kirche zu Bannedorf.

Die *Johanniskirche* (Fig. 909), um 1832 und 1875 erneut, ist angeblich eine Zeitlang, gegen 1650, Filiale derjenigen von Burg gewesen. Der Turm aus Holz hat einen übergestülpten Achteckhelm. Das Schiff (br 10,70), seit 1875 aber nur noch
